# 스마트건설 챌린지 2022 - 기술설명서

## 드론, AI 기술 활용한 콘크리트 외벽 균열탐지 자동화

DL이앤씨 / 한빛드론

2022-06-17

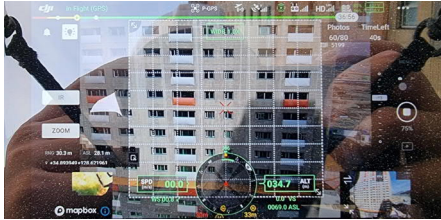
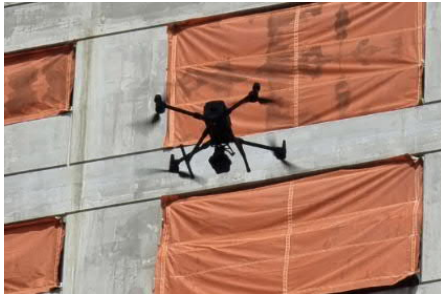
### ① 드론 자동 촬영

#### [ 원거리 자동촬영 ]

- 수동촬영 대비 시간 ¼로 단축
- 동당 2시간 이내 촬영 완료

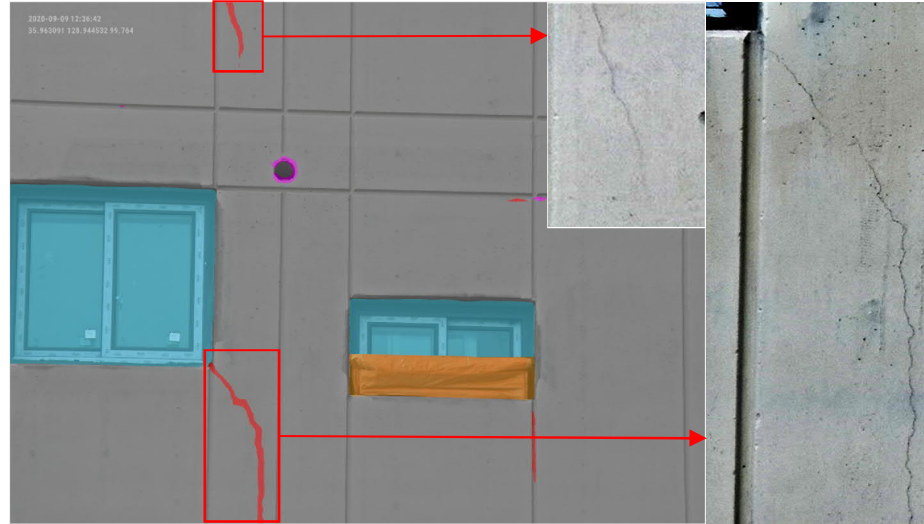
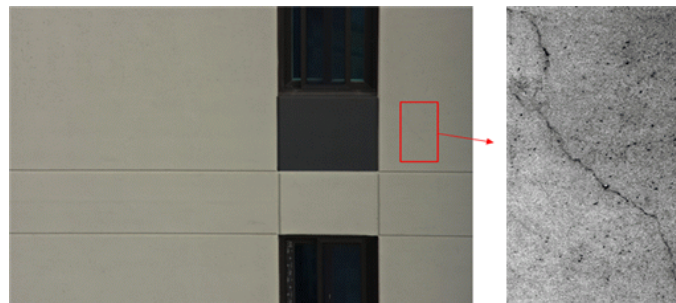
### ② AI 이미지 분석 / 추가 데이터 축적

#### [ 높은 균열탐지 정확도 달성 ]

- 0.3mm 이상 균열 탐지 정확도 95% 이상 확보
- 균열 길이 정미수량 자동산출/집계
- 균열 외 층간조인트 하자, 녹발생, 재료분리 등도 탐지

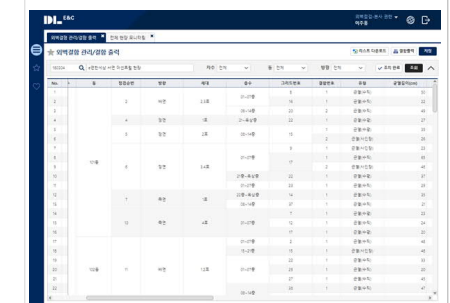
### ③ 레포트 자동 생성

#### [ 사내시스템 통합 ]

- Web기반 외벽 품질관리시스템
- 균열 레포트 자동 생성
- 범용 플랫폼 개발 진행 중

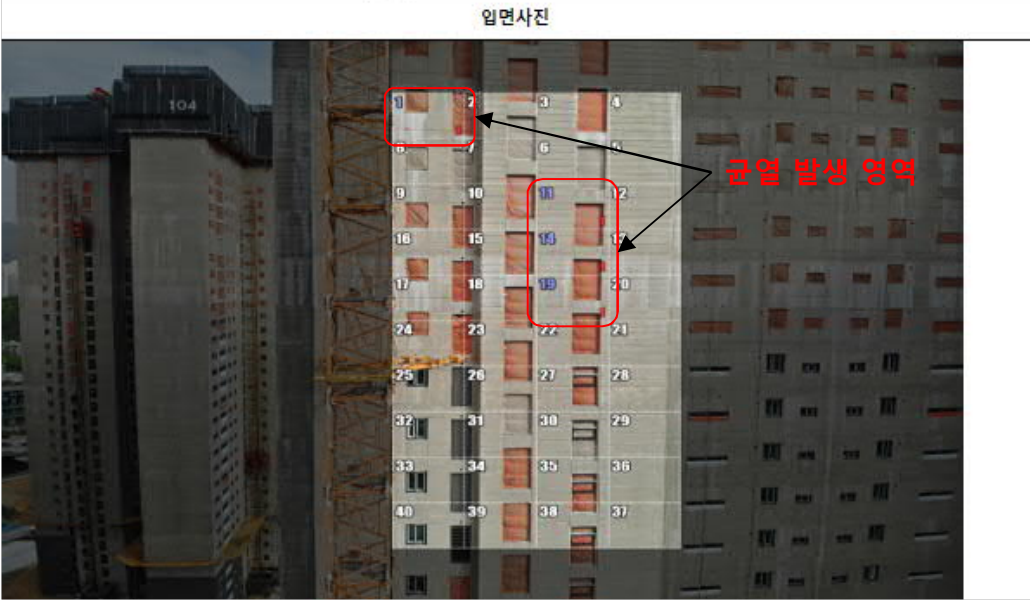
## 결과물 (체크리스트) : 균열보수 작업지시용으로 활용
